# ESTUDIO DE INTEGRACIÓN PAISAJÍSTICA

## Almacén agrícola y balsa de riego

*Documento complementario al expediente de licencia urbanística*

Suelo no urbanizable de uso agrícola — T.M. de Petrer (Alicante)

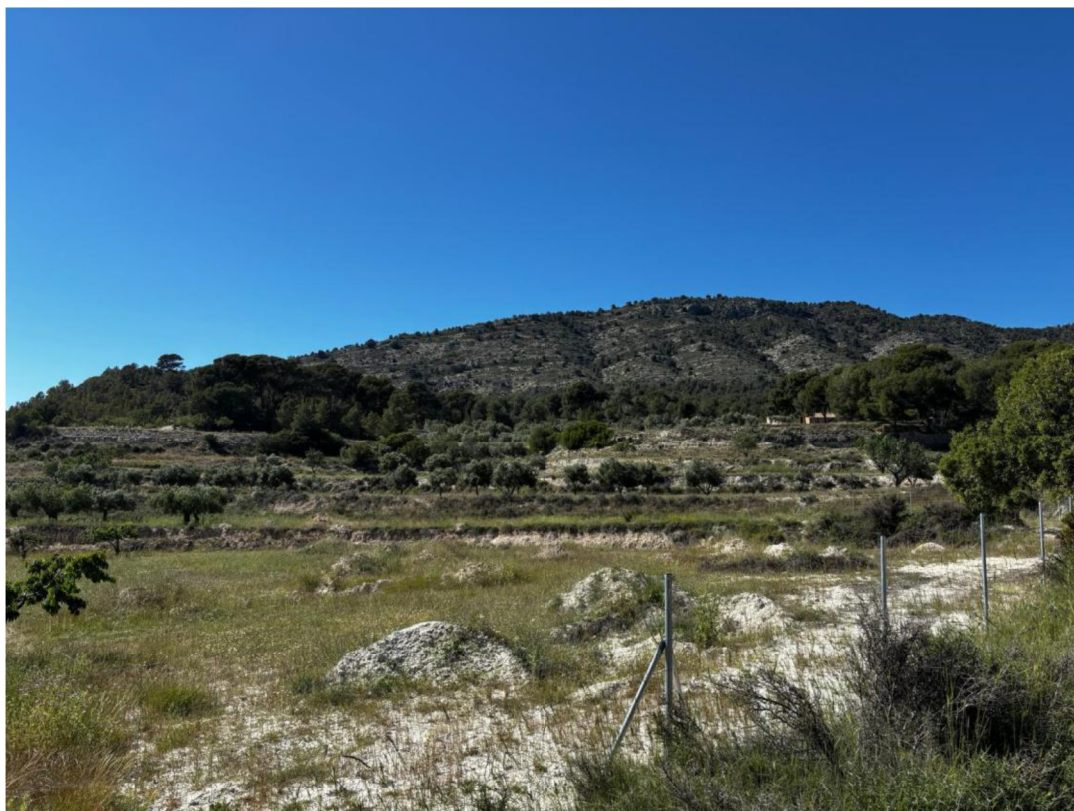
#### Vista nº 1 — Frente Norte de la cuenca visual

*Fotografía 1.1 — Estado actual. Vista tomada desde el camino rural no asfaltado.*

Las fotografías del estado actual del entorno de la balsa que se aportan en el reportaje fotográfico del apartado 8 han sido tomadas precisamente desde ese camino rural no asfaltado, con el objeto de documentar la única visual pública —aunque muy limitada— que existe sobre la actuación de la balsa.

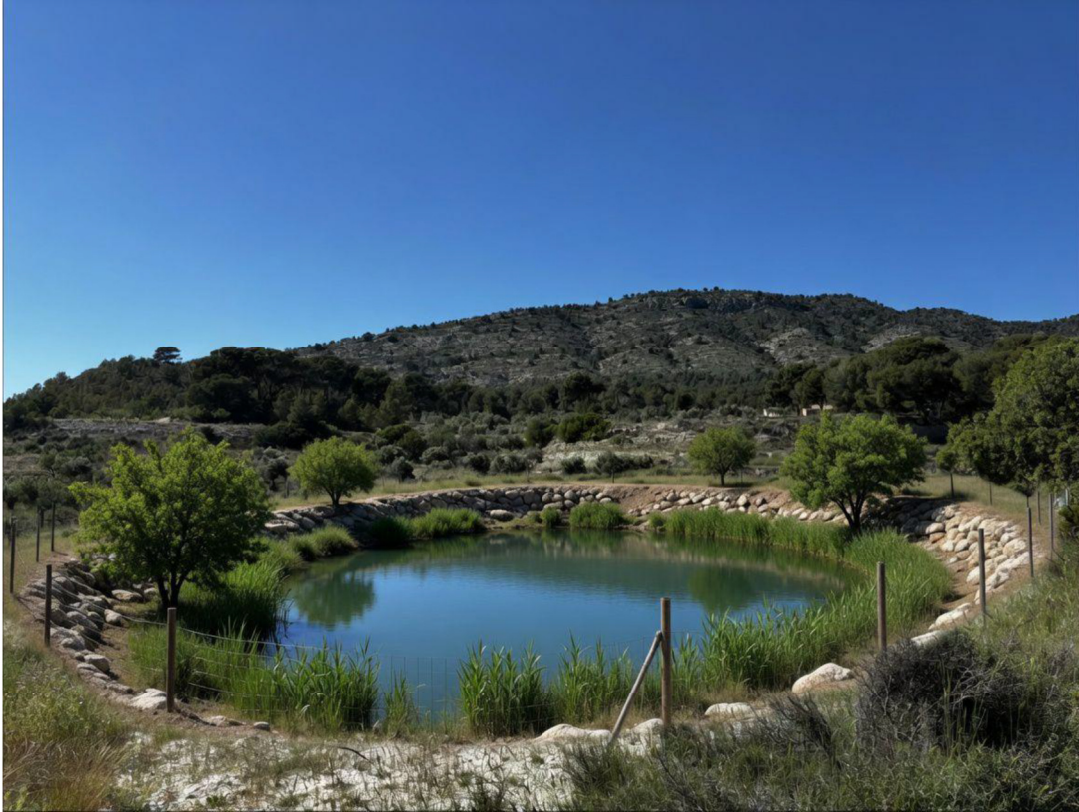
*Fotomontaje 1.2 — Estado final simulado con la balsa de riego ejecutada (mismo punto de vista).*

La actuación se inserta en una vaguada natural y los taludes perimetrales, de moderada altura, se proyectan revegetados con especies rústicas mediterráneas y arbolado de marco amplio. La cota emergente sobre el terreno es muy reducida, manteniéndose íntegramente la silueta del relieve y el plano de fondo montañoso.

- Los fotomontajes incorporados al apartado 8 evidencian gráficamente que el estado final no introduce alteración significativa en el paisaje, manteniéndose la silueta del relieve, la trama parcelaria y la continuidad visual del entorno.

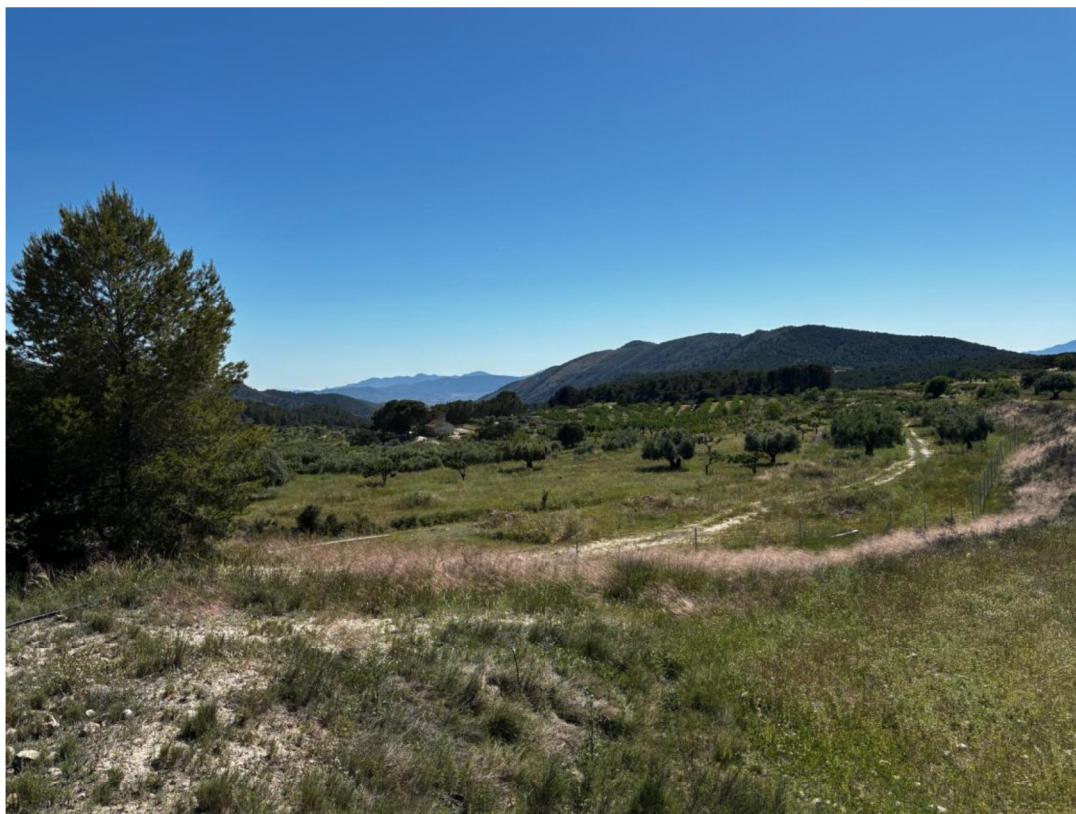
## Vista nº 2 — Frente Sur con olivar de fondo

Fotografía 2.1 — Estado actual. Vista tomada desde el camino rural no asfaltado.

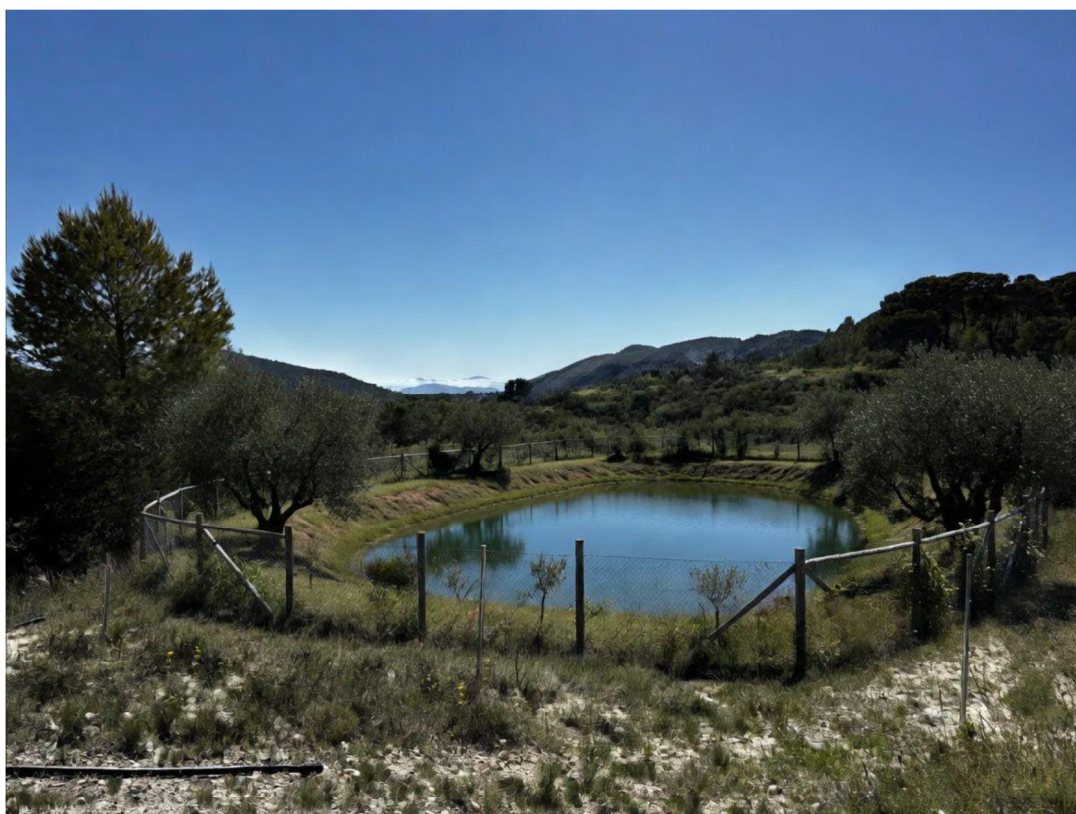
Fotomontaje 2.2 — Estado final simulado con la balsa de riego ejecutada (mismo punto de vista).

Desde esta segunda perspectiva se aprecia cómo la actuación se diluye en el mosaico agrícola de olivar y monte bajo. La revegetación de los taludes con especies rústicas y la plantación de arbolado perimetral integran la balsa en la trama parcelaria sin generar discontinuidad visual respecto del paisaje circundante.

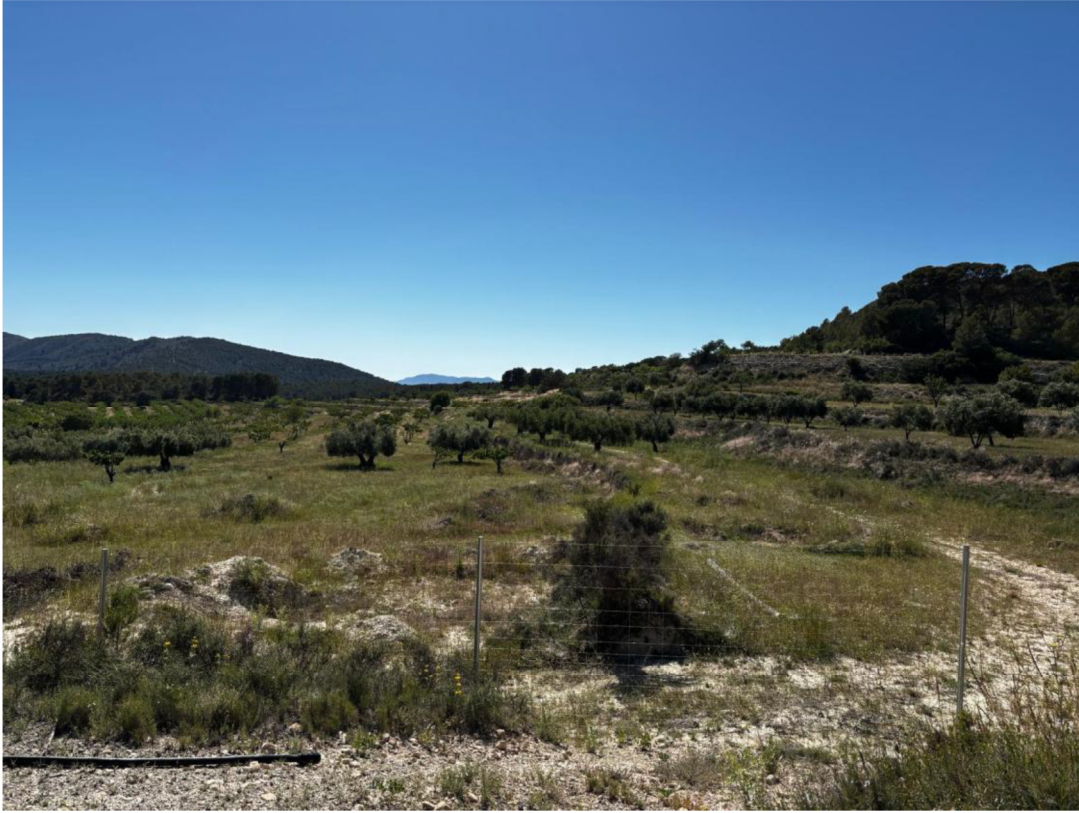
Fotografía 3 — Vista panorámica del entorno agrícola. Camino rural no asfaltado.

Las vistas evidencian la coherencia del paisaje agrícola circundante, la ausencia de hitos urbanos o infraestructuras de gran porte y la presencia ocasional, ya consolidada, de edificaciones agrícolas tradicionales que demuestran la capacidad de acogida del entorno respecto de actuaciones de carácter rural como la que aquí se proyecta.

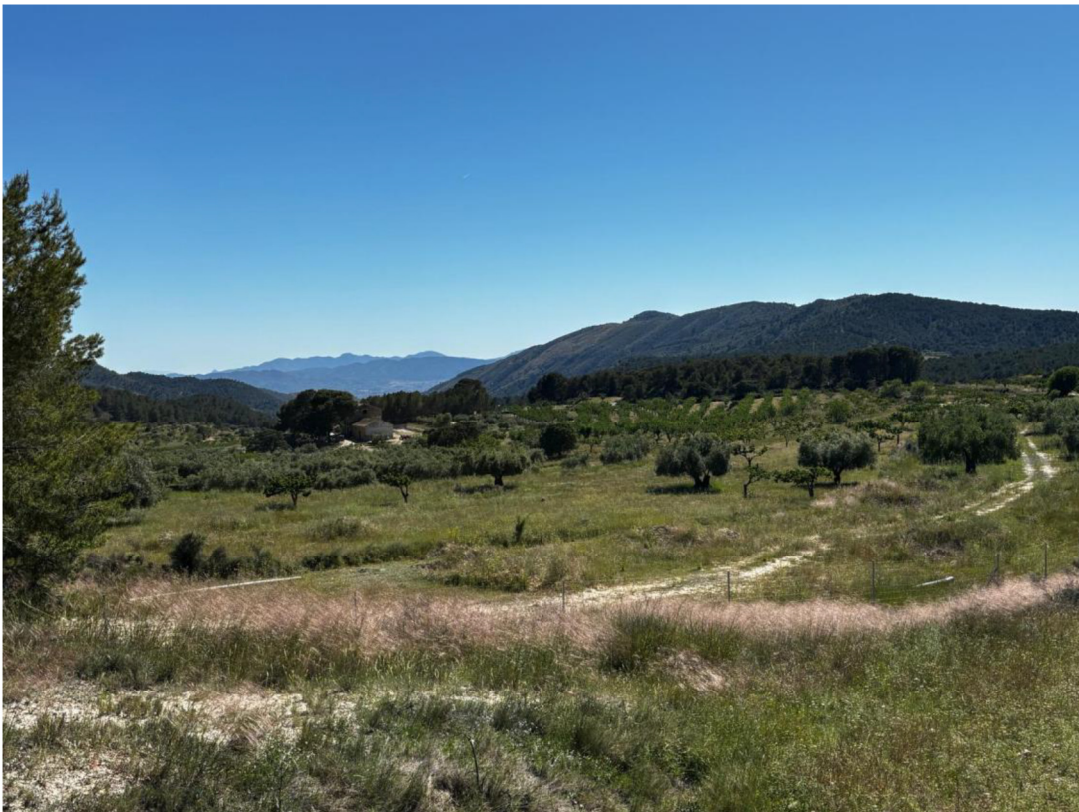
*Fotografía 4 — Vista panorámica del entorno con edificación rural dispersa al fondo.*

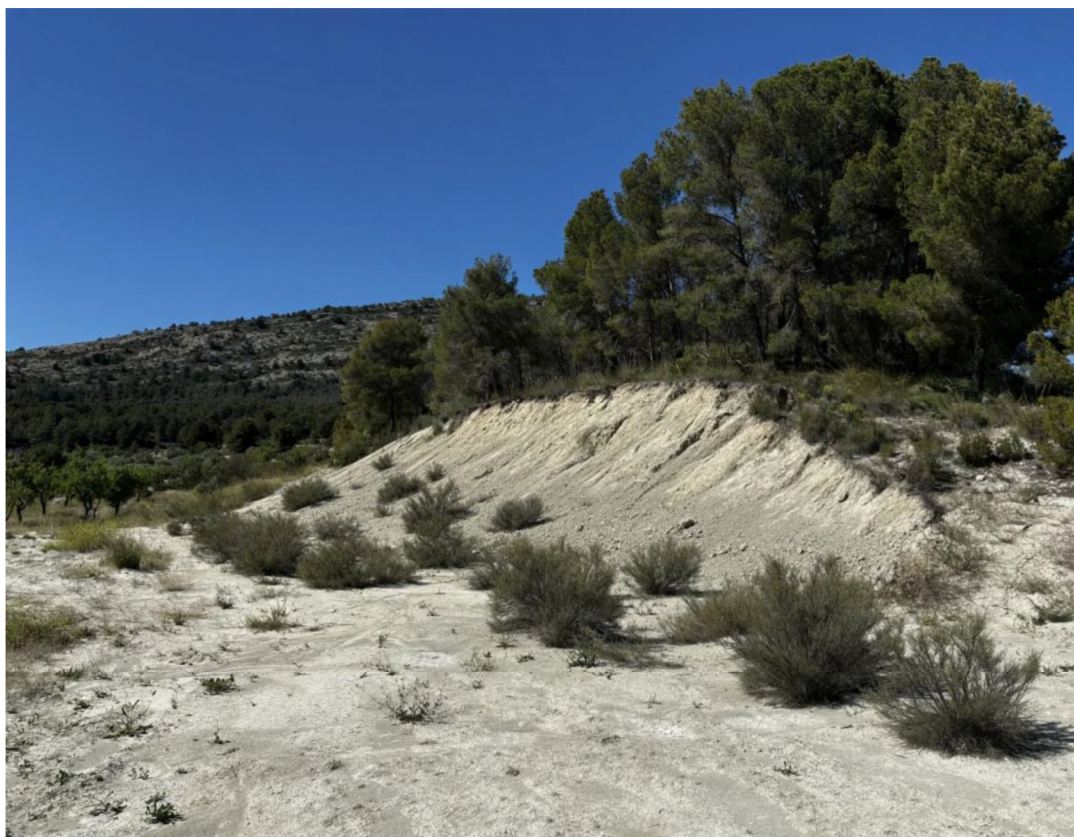
### Vista nº 3 — Frente principal del almacén

Fotografía 5.1 — Estado actual del emplazamiento. Vista tomada desde el interior de la finca del promotor.

En el caso del almacén agrícola, la ubicación elegida —al amparo del talud natural del terreno y de la masa arbórea preexistente— hace que la edificación no resulte visible desde ningún punto del dominio público ni desde el camino rural antes referido. Las fotografías del estado actual del emplazamiento del almacén que se aportan en el reportaje fotográfico han sido tomadas desde el interior de la propia finca del promotor, ya que es el único punto desde el

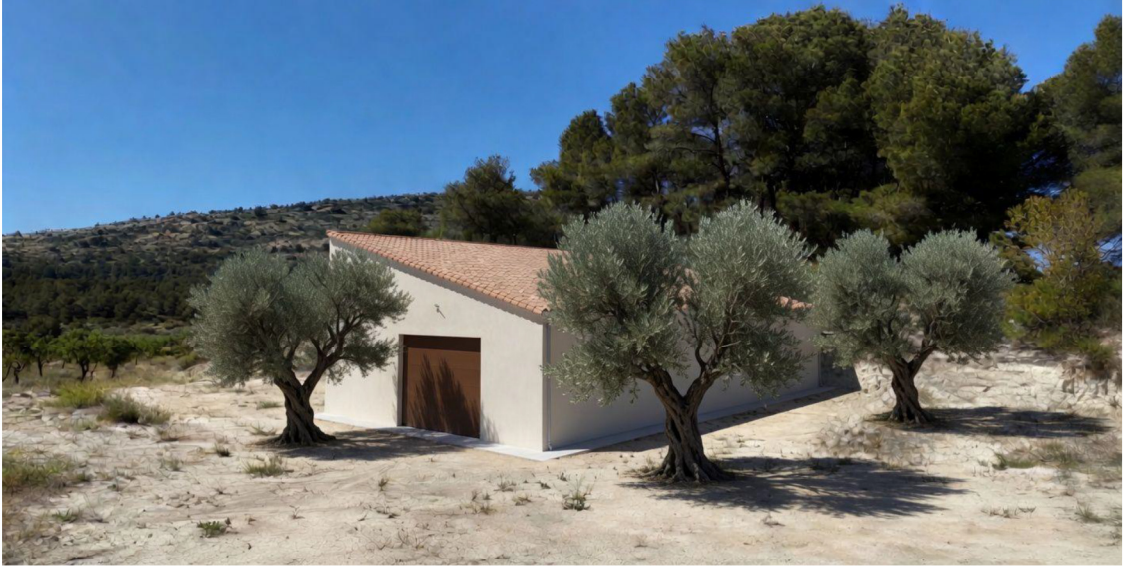
*Fotomontaje 5.2 — Estado final simulado con el almacén agrícola ejecutado.*

El volumen edificado se inserta al amparo del talud natural del terreno y de la masa arbórea preexistente (pinar y olivar). La cubierta a un agua con acabado tipo teja (en teja cerámica o panel sándwich de imitación), los acabados en tonos terrosos y la carpintería en tonos madera evitan cualquier elemento de contraste cromático respecto del paisaje agrícola circundante.
